# 土砂災害警戒区域等の指定の公示に係る図書(その2)

| <b>様式-2(急)</b><br><b>土砂災害警戒区域・土砂災害特別警戒区域</b><br><b>区域図(その1)</b> | 土砂災害防止法施行令第二条の基準に該当する区域 | | <br>縮尺<br>1:2,500 | 自然現象の種類 | 急傾斜地の崩壊 | 箇所番号 | Ⅲ-5-17-591 |

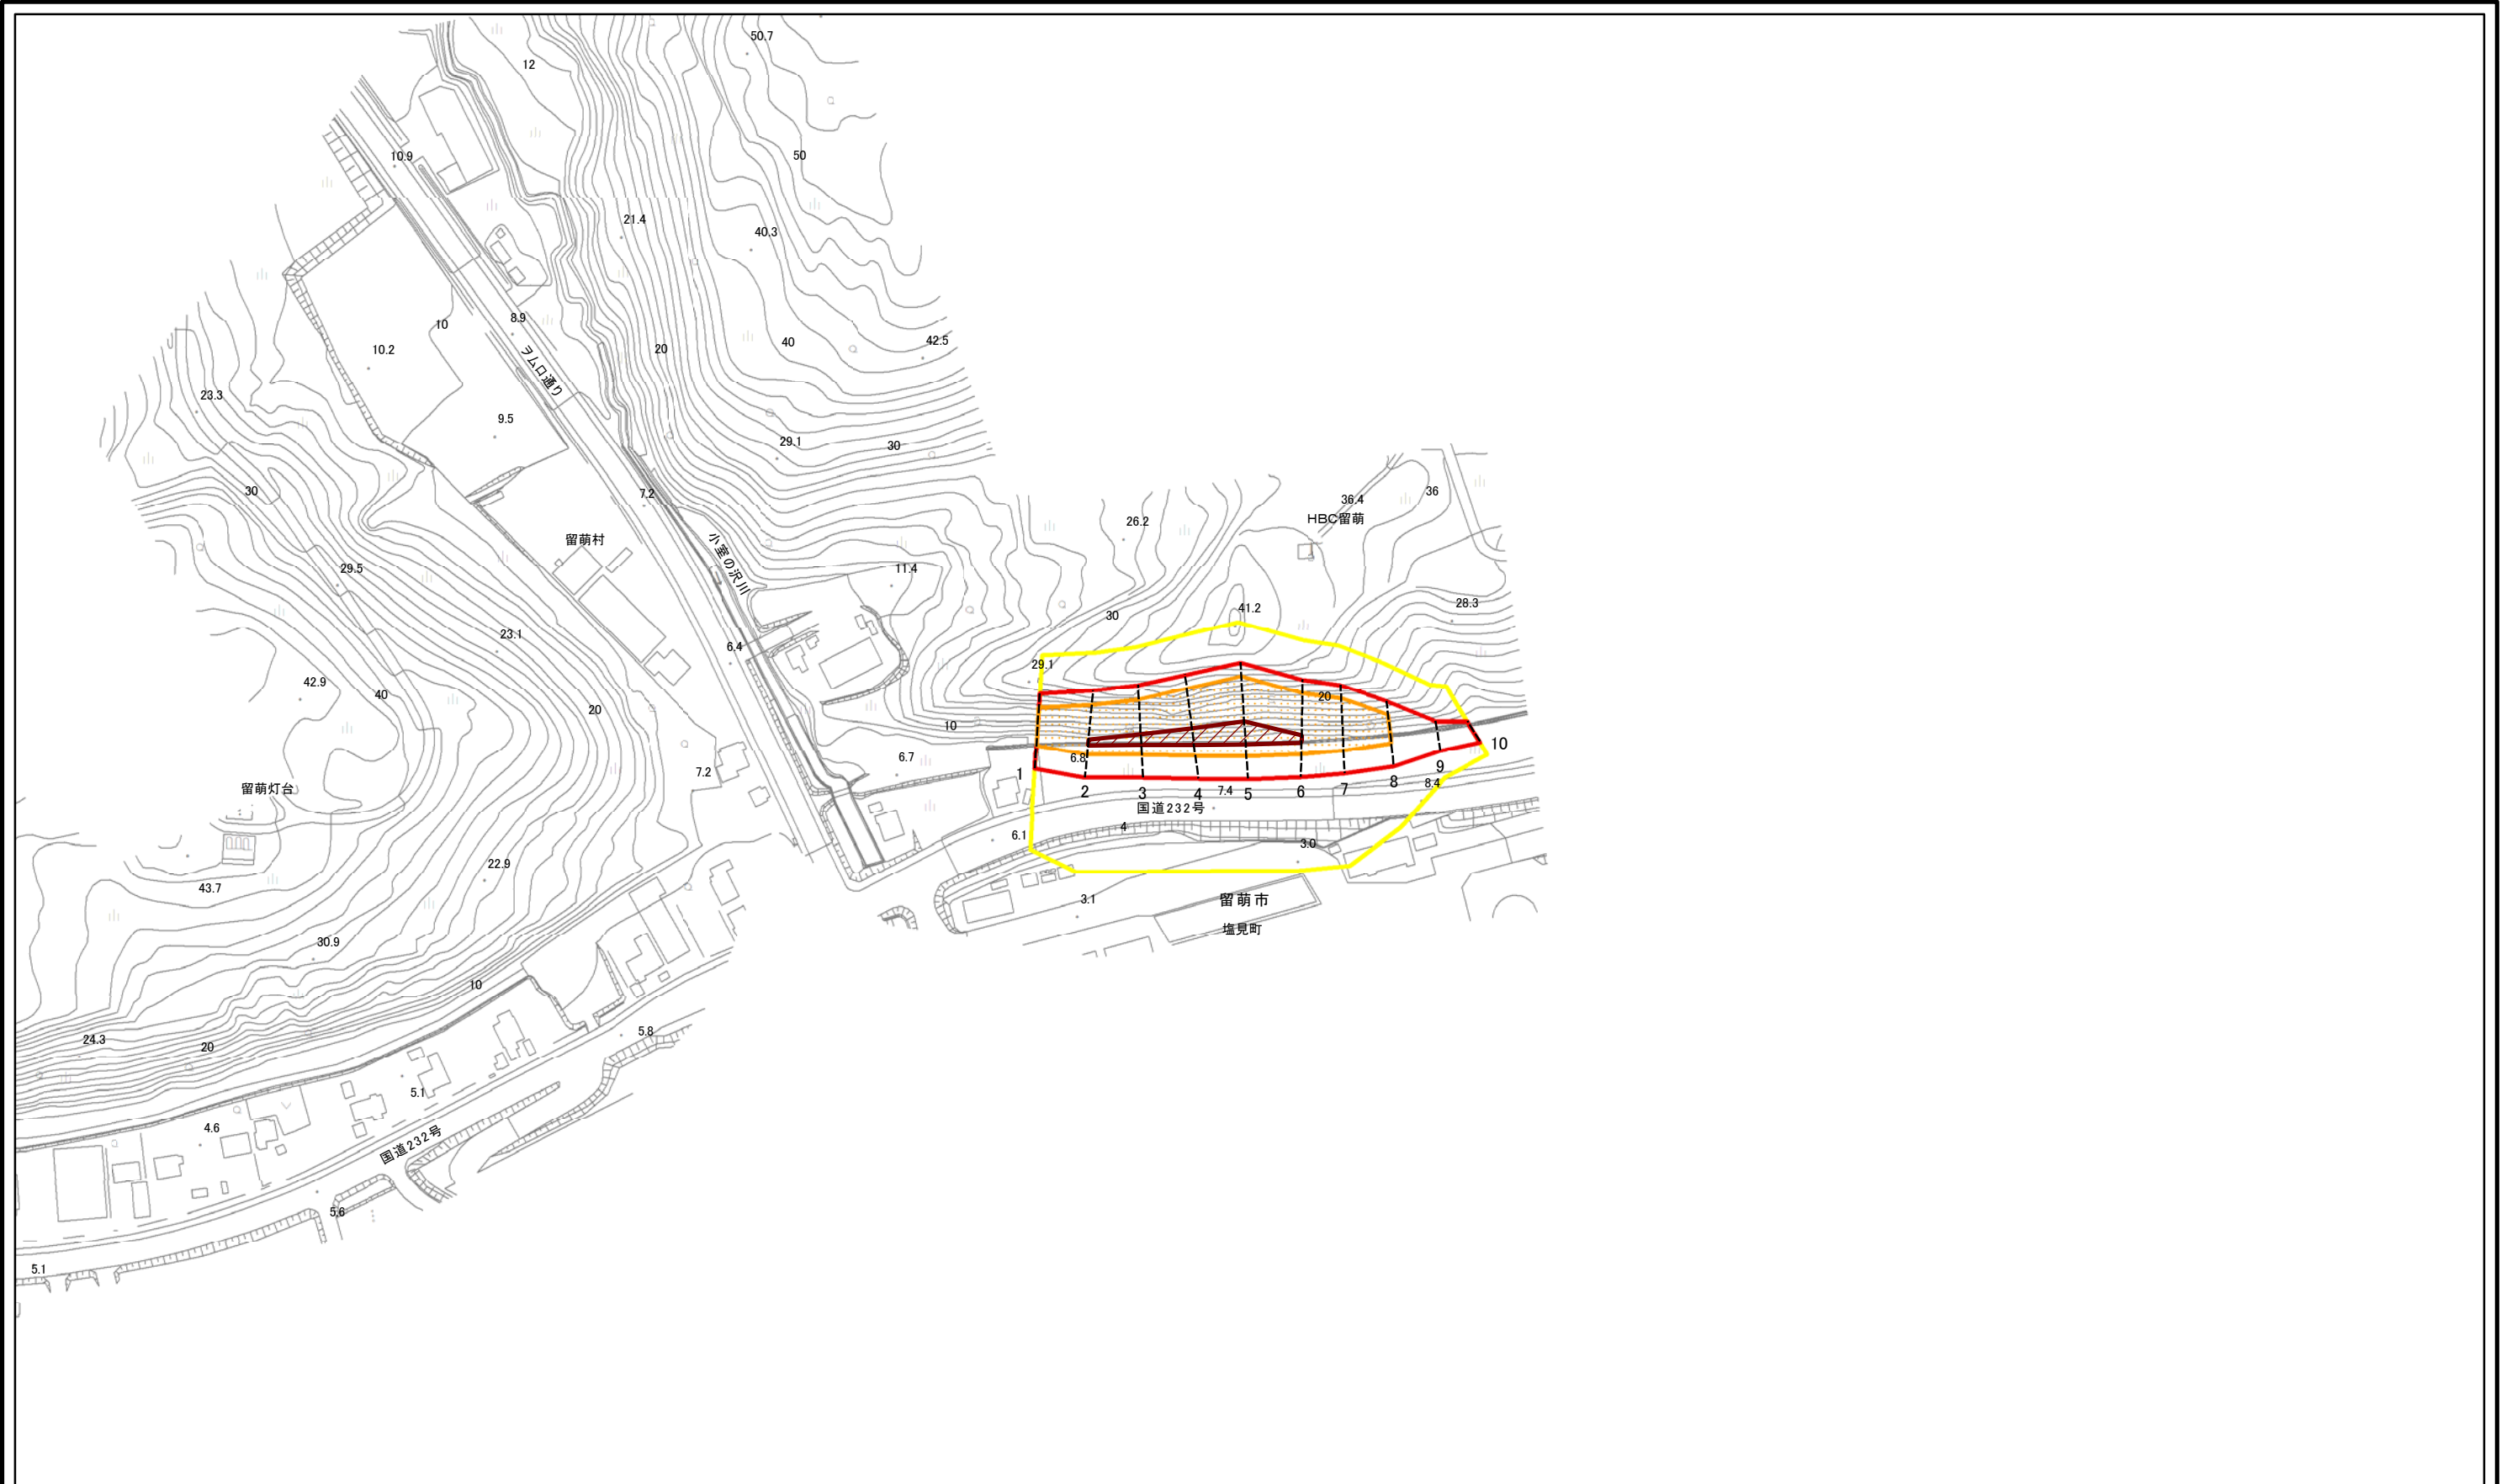
図中の数字は横断測線番号を示す

| | 土砂災害防止法施行令第三条の基準に該当する区域 | | | 告示番号 | | 箇所名 | 留萌春日町1丁目8 |
